# Rintamamiestalon korotus ja laajennus

Aikataulun ja kustannusten suunnittelu sekä työn toteuttaminen

**Juha Honkala**

Opinnäytetyö

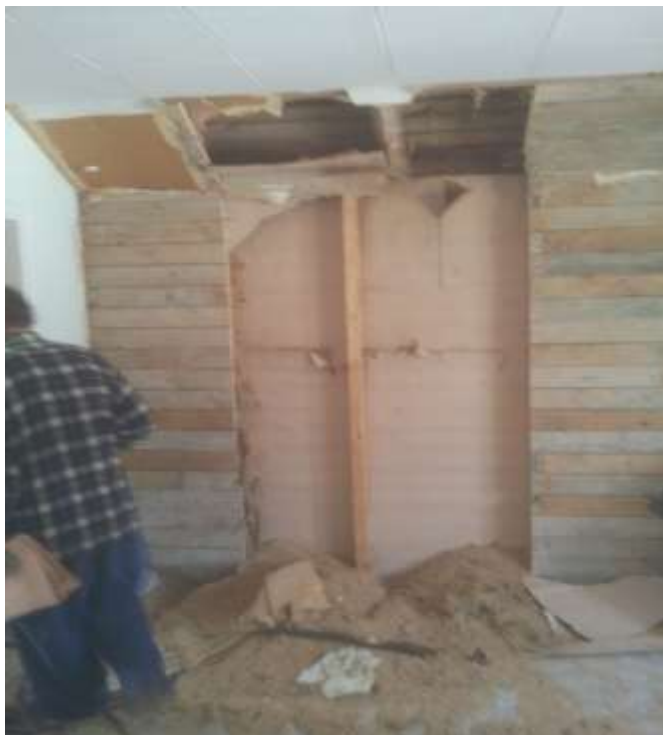
Rintamamiestalon korotus- ja laajennustyö aloitettiin seinien purkamisella. Ensimmäisenä aloitimme purkutyön ullakon ja olohuoneen välisestä seinästä, jonka kohdalta oli myös tarkoitus alkaa varsinainen korotusosa. Aluksi piti repiä seinästä irti vanhat pin-kopahvit, jonka jälkeen oli laudoitus. Laidoituksena oli käytetty vanhoja valumuottilau-toja, jotka oli naulattu erittäin tiukasti kiinni. Laidoituksen jälkeen paljastui paperi, jonka takana olivat vanhat purueristeet. Vanhat purut tiputeltiin seinästä alas ja tämän jälkeen lapioitiin jätesäkkeihin ja vietiin vaihtolavalle. Mietimme myös imu-auton tilaa-mista purujen imemistä varten, mutta totesimme purumäärän olevan niin vähäinen, että sen tilaaminen ei olisi taloudellisesti kannattavaa. Purujen poiston jälkeen paljastui seinän runkorakenne, josta pystyimme toteamaan, että seinä ei kannata kattotuoleja, joten se voidaan purkaa pois ilman, että kattotuoleja tarvitsee ensin tukea. Seinärunko oli tehty 50\*100 mm puutavarasta ja ne lähtivät lattianiskojen päältä ja päättyivät ruo-teisiin. Seinärakenne oli myös toiselta puolelta samanlainen eli ensin oli paperi ja sen jälkeen tiheä laudoitus.

Kuva 3. Seinän purkamisesta. Kuva: Juha Honkala

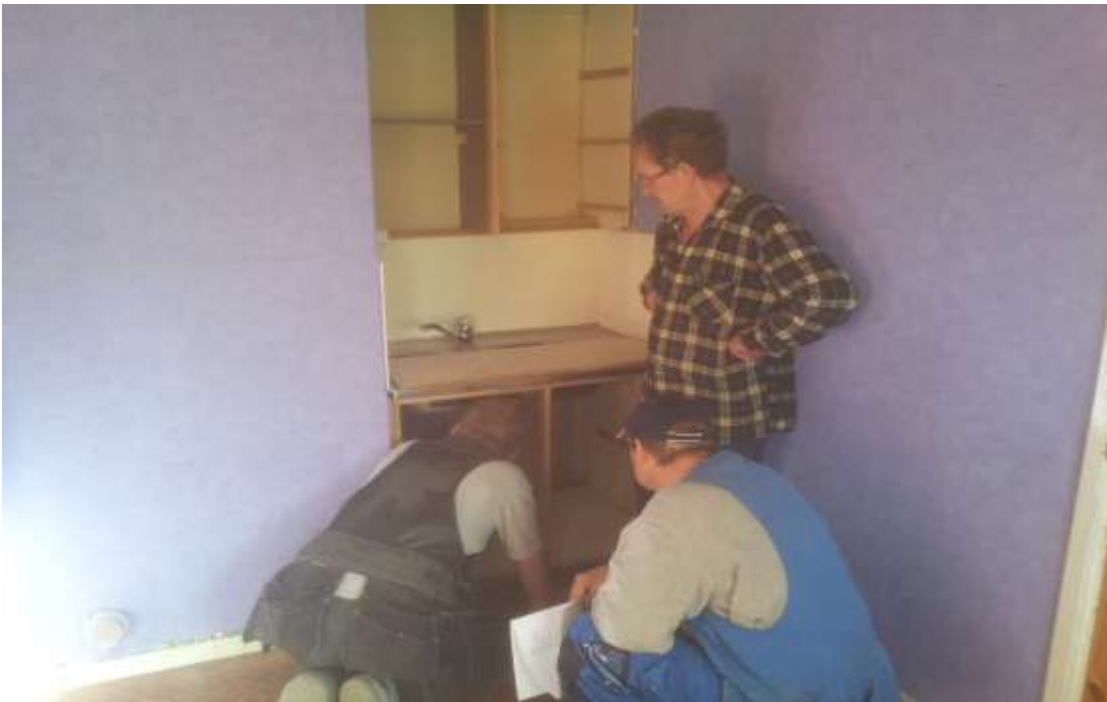
Kuva 6. Vanha keittiö makuuhuoneessa. Kuva: Juha Honkala

Lastulevyjen alta paljastui, että lattia oli koolattu jossain kohtaa uudestaan. Kysyimme tilaajalta, että onko lattia tehty uudestaan hänen omistuksen aikana. Hän kertoi, että kyseissä huoneessa oli sattunut joskus vesivahinko ennen kuin hän omisti talon. Eli lattia oli uusittu 1990-luvun alussa vesivahingon takia. Kyseistä remonttia ei ollut toteutettu ammattitaidolla, sillä yksikään lattianiskoista ei ollut kunnolla kiinnitetty, vaan ne oli paremminkin heitelty lattiaan ja niiden välit oli vain villoitettu.

Poistimme villat lattiasta ja koolasimme lattian uudestaan ruuvaamalla koolaukset lattianiskoihin ja vekselihirsiin kiinni. Vanha koolaus oli myös liian leveä, joten lisäsimme muutaman koolingin lisää, jotta lattiasta tulisi tukevampi. Vanhat villat korvasimme seinistä puretulla purulla ja pellavatappuralla, koska villojen alla oli purueristys. Lasivillan ja purueristeen sekoittaminen ei ole suositeltavaa, koska lasivilla ja puru hengittävät eri tavalla. Ulkoseinän kohdalle laitettiin metrin leveydelle ekovilla lämmöneristyksen parantamiseksi.

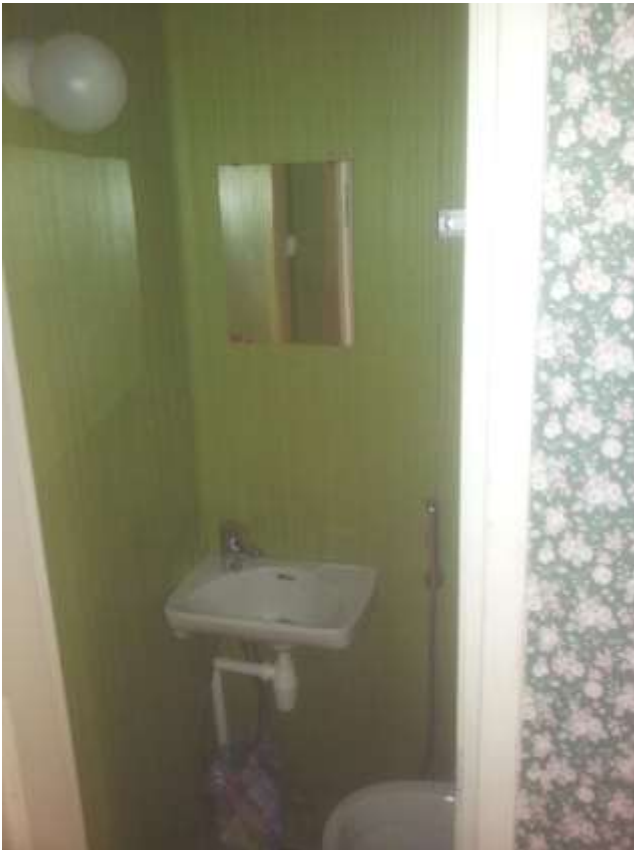
Vanha wc purettiin pois, koska se oli hyvin pieni ja epäkäytännöllinen. Wc:stä poistettiin saniteettikalusteet ja lattia purettiin pois. Purkutyössä ei ollut muita vaikeuksia kuin vanhan valurautaputken poistaminen. Se oli erittäin hankalassa paikassa makuuhuoneen ja wc:n välisen seinän alapuolella. Sen poistamista vaikeutti myös se, että putki meni lattian purueriteissä eikä sitä silloin voitu katkaista pois millään sähkötyökalulla kipinävaaran takia. Joudumme hakkaamaan sen rautakangella ja lekalla poikki.

Kuva 8. Vanha wc. Kuva: Juha Honkala

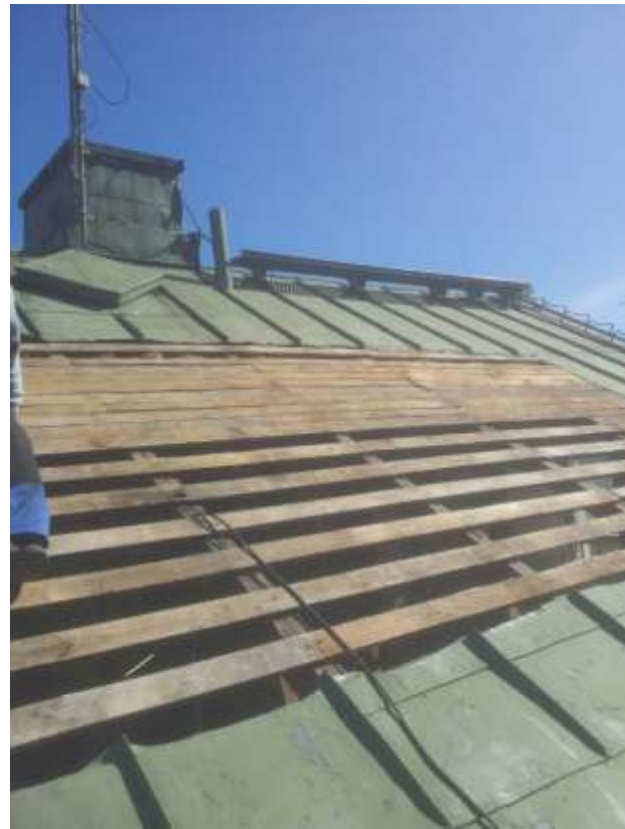
Kuvat 11 ja 12. Katon purkamisesta. Kuva: Juha Honkala

Katon purkaminen aloitettiin hakitelineiden pystyttämällä. Kun telineet oltiin saatu pystytettyä, aloitettiin katon purku. Purkutyö aloitettiin vanhan konesaumakaton osittaisella poistamisella niiltä kohdin, mihin korotusosan runko oli tulossa. Konesaumakattoa purettiin peltisaksia, puukkoa, puukkosahaa ja sorkkarautaa apuna käyttäen. Ensin tehtiin puukolla peltiin reikä, josta aloitettiin leikkaamaan peltiä auki lappeen suuntaisesti. Tämän jälkeen puukkosahalla leikattiin pelti poikki poikittaissuuntaisesti, joten sauman kohtia ei tarvinnut yrittää leikata peltisaksilla. Kun pelti oltiin saatu leikattua auki, niin enään ei tarvinnut kuin taittaa ramlat irti ruoteista sorkkaraudalla. Ruoteita ei purettu pois, koska niiden päältä rungon työstäminen olisi paljon helpompaa, paitsi sieltä, mihin oli uuden katon runkotolpat suunniteltu. Osa ruoteista oli erittäin huonokuntoisia ja lahovaurioisia. Eli katto oli paikoitellen vuotanut jonkin verran. Katto suojattiin aina purkutyön päätteeksi kevytpeitteillä, jotka kiinnitettiin ruoteisiin laudoilla.

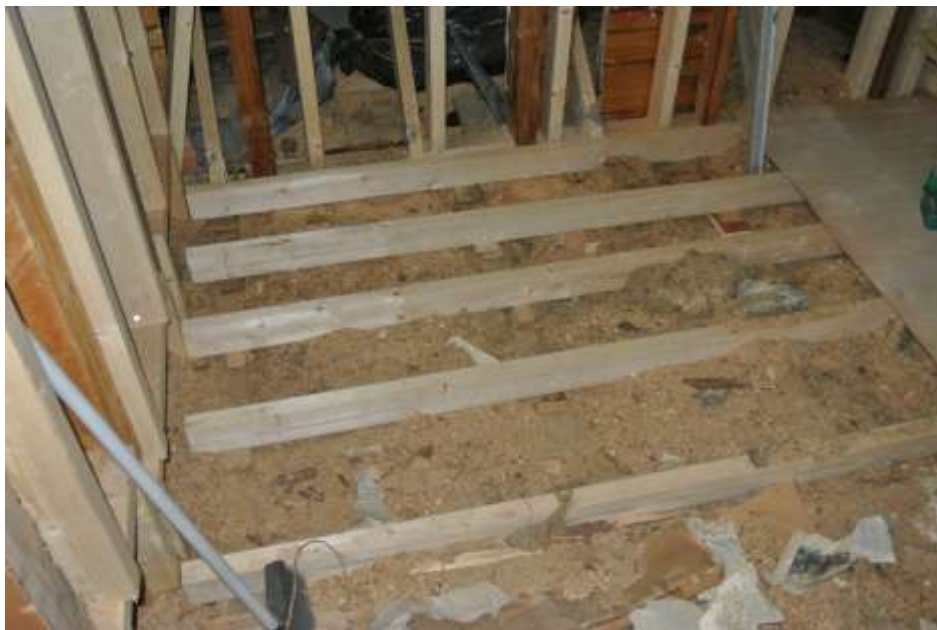
Laajennuksen lattian koolaus alkoi sillä, että ensimmäisenä etsittiin esiin vanhat lattianiskat, joihin koolaukset oli kiinnitettävä. Kun olimme saaneet kaivettua niskat esiin, aloimme tutkia laserilla, että mikä kohta lattiasta on korkeimmalla. Se oli kylpyhuoneen pääty. Lattian alin kohta löytyi keittiön ja vaatehuoneen seinärungon kohdalta, josta se oli peräti 80 mm alempana kuin kylpyhuoneen pää.

Kuva 23. Lattian koolaukset kylpyhuoneen kohdalta. Kuva: Juha Honkala

Itse koolaus aloitettiin ottamalla lähtökorkeus laseriin kylpyhuoneen korkeimmalta kohdalta, josta lähdettiin koolaamaan lattiaa suoraksi. Lattia koolattiin 50\*100 mm puutavaralla. Lattia päätettiin tehdä kokonaan 400 mm jaolla, koska laajennuksen osalle tulee paljon painoa mm. keittiö ja kylpyhuone. Lattia koolattiin siten, että ensin ruuvattiin koolingin kylpyhuoneen pää kiinni lattianiskaan, jonka alle tarvitsi laittaa vain muutama kovalevyn pala. Siitä jatkettiin aina niska kerrallaan. Laserilla katsoin, kuinka paljon koolauksen alle tarvitsee laittaa puupalikoita tai kovalevyä, jotta ollaan samassa korossa kylpyhuoneen kanssa. Sama tehtiin jokaisen koolingin kanssa kunnes lattia oli saatu suoraksi. Vanhan osan lattian epäsuoruuden takia, oli kylpyhuoneen lattiaa nostettava 20 mm ylöspäin, jotta lattia ei jäisi liian alas. Lattiaa ei nostettu varsinaisesti koolamalla, vaan jo valmiiksi suorien koolinkien päälle naulattiin 20\*50 mm rivat.
